## Analysis and Reflection of MILANO BRIDGE Vessel Collision Accident

GUO Dian—sheng

( Yantai Port Pilot Station, Yantai264000, China )

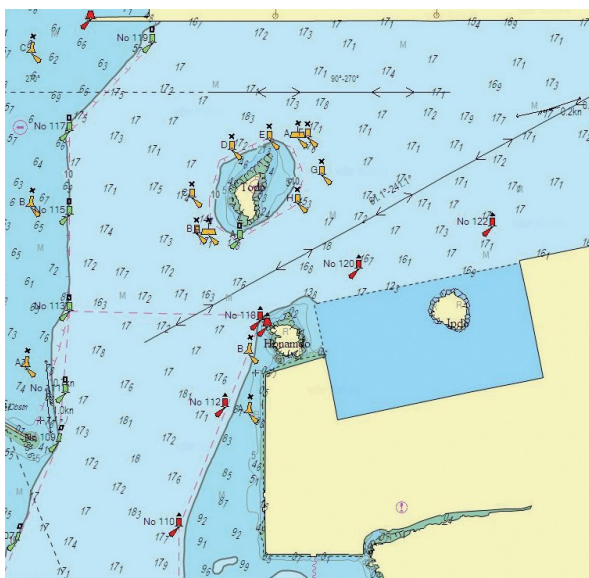
图2 “MILANO BRIDGE”轮港池内操纵轨迹图

向左飘移严重,为了让清左舷三艘在港船舶,引航员下令主机港内全速前进,右满舵,拖轮“SUN JIN 100”在右舷尾部拖拉船尾。1444时,让请第一艘在港船舶“MSC EVA”轮30米左右,引航员下令主机海上全速前进,右舵 $20^\circ$ ,船长使用艏侧推推首向右。1447时,引航员继续发出主机令和舵令时,船尾连续让清第二、第三艘系泊船,船尾向左漂移加剧,此时航速6节。1449时,船尾和85号集装箱桥吊触碰,该桥吊完全倒塌在本船尾部。此时主机是海上全速前进,航速5.2节,船首右侧拖轮没有协助。1450时,紧急全速倒车。1451时,驾驶室左翼重重触碰到了正在作业的81号集装箱桥吊。1452时,左舷船首轻轻触碰到了PNC #7泊位系泊船“SEASPAN GANGES”轮。事故经过见图2。
