# 船舶发电柴油机缸套裂纹故障分析与预防

**摘要:** 针对一次船舶发电柴油机发生的缸套裂纹故障, 基于导致缸套裂纹的影响因素, 结合该船发电柴油机运行情况, 对本次缸套裂纹故障进行分析, 并从维护与管理的角度提出了船舶发电柴油机缸套裂纹的预防对策。

某远洋散货船, 发电机为四冲程柴油机, 型号为 YANMAR-6EY18ALW, 额定转速 900RPM, 额定功率 750KW。某日上午约 9 点钟, 2 号发电柴油机运行过程中突然发生异响并停车, 致使全船停电。轮机部人员迅速到达现场对 2 号发电柴油机进行检查, 发现废气涡轮增压器压气机端有大量冷却水溢出。检查人员立即关闭 2 号发电柴油机冷却水进、出口阀及暖缸阀以减少冷却水外溢。打开该机进气总管和曲轴箱进一步检查, 发现进气总管内有大量的冷却水, 油底壳油位上涨明显。

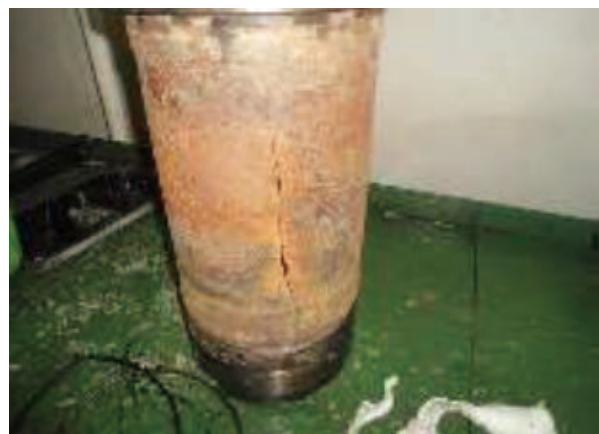
对 2 号发电柴油机进行吊缸, 发现: 6 号缸缸套有纵向贯穿裂纹, 裂纹很长, 约有冷却水腔长度的 2/3 (见图 1); 缸套底部左右两侧均有

图 1 NO.6 缸套裂纹

故障发生后，检查人员对冷却水选择阀进行了拆解，发现该阀的锁紧螺母丢失（见图8）。当发电机高负荷工作时，该阀的高、低温控制活塞会被推至最右位（见图7）。锁紧螺母如果丢失，则该活塞无法返回左位。这样高温冷却水只能在低温模式下工作。发电机低负荷时，同时高温冷却水又在低温模式下运行，将进一步导致缸套水温降低，大约保持在44℃左右，长期未得到修复。虽然冷却水温度低，冷却效果好，但缸套内外温差会变大，热应力也随之增大，同时温度低还易引起低温腐蚀。在冷却水低温产生的较大热应力及其它负荷和应力的共同作用下，缸套产生了裂纹。裂纹的产生导致缸套水漏入气缸，活塞往复运动产生液击，从而造成了本次严重的机损事故。

故障发生后对2号发电机修理如下：进行了吊缸检查，更换了损坏的缸套和活塞；曲轴的麻点用油石和帆布进行了打磨修复，测量了曲轴拐挡差；更换了滑油；对冷却水选择阀重新加装了止动垫片和锁紧螺母（见图9）。修复后，对2号发电柴油机进行试车检查，并在不同负荷下运转，结果冷却水温度均在设定的范围内，压缩压力、爆压等参数均在正常范围。

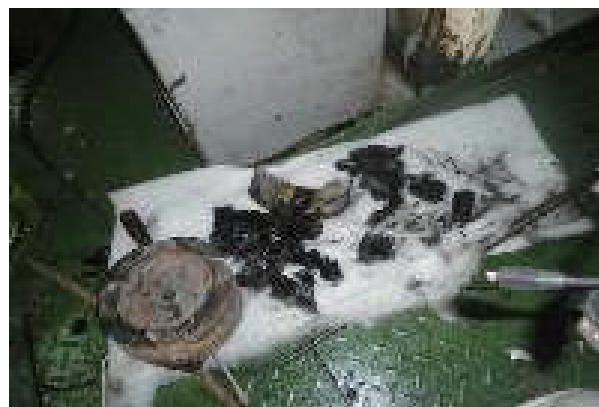
一块区域因敲击而缺失; 活塞仅顶部残存, 底部完全破碎 (见图 2); 缸盖进、排气阀阀杆弯曲变形, 阀座周围均有变形; 连杆发生弯曲变形 (见图 3), 该缸曲柄销出现拉伤痕迹 (见图 4)。

图 2 NO.6 缸活塞破碎

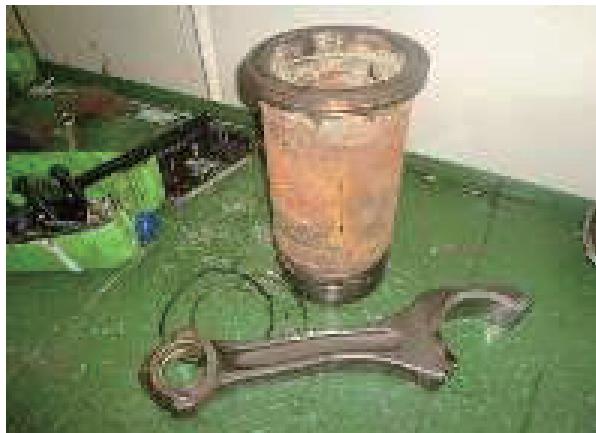
图 3 NO.6 缸连杆变形

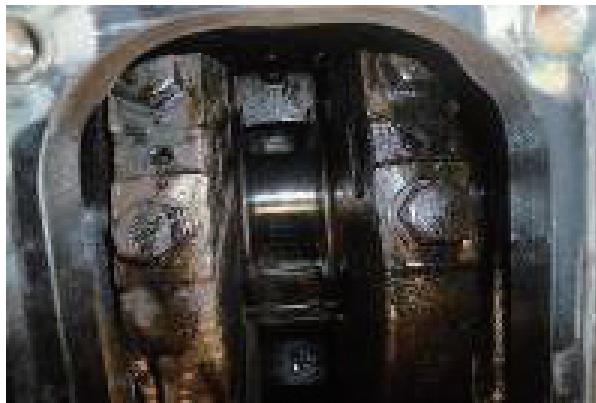
图 4 NO.6 缸曲轴轻微麻点

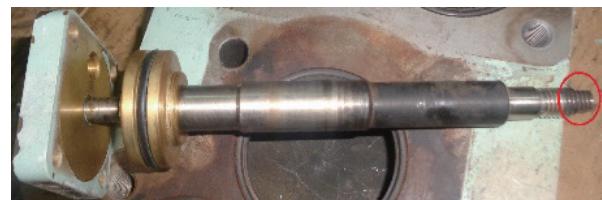
图 8 冷却水选择阀锁紧螺母丢失（圈定处）

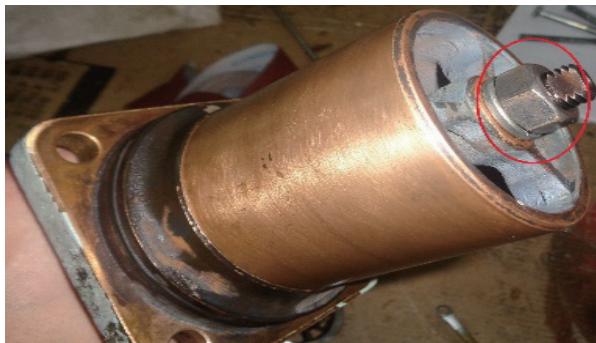
图 9 冷却水选择阀锁紧螺母换新（圈定处）
