# 船舶发电柴油机缸套裂纹故障分析与预防

**摘要:** 针对一次船舶发电柴油机发生的缸套裂纹故障, 基于导致缸套裂纹的影响因素, 结合该船发电柴油机运行情况, 对本次缸套裂纹故障进行分析, 并从维护与管理的角度提出了船舶发电柴油机缸套裂纹的预防对策。

某远洋散货船, 发电机为四冲程柴油机, 型号为 YANMAR-6EY18ALW, 额定转速 900RPM, 额定功率 750KW。某日上午约 9 点钟, 2 号发电柴油机运行过程中突然发生异响并停车, 致使全船停电。轮机部人员迅速到达现场对 2 号发电柴油机进行检查, 发现废气涡轮增压器压气机端有大量冷却水溢出。检查人员立即关闭 2 号发电柴油机冷却水进、出口阀及暖缸阀以减少冷却水外溢。打开该机进气总管和曲轴箱进一步检查, 发现进气总管内有大量的冷却水, 油底壳油位上涨明显。

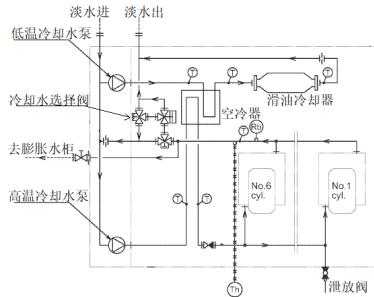
图 5 发电柴油机冷却水系统

该轮发电柴油机冷却水系统如图 5 所示，采用高、低温冷却水系统。低温冷却水泵的冷却水用于冷却滑油冷却器和部分空冷器，高温冷却水泵的冷却水用于冷却缸套、缸盖和部分空冷器。其中，高温水系统除了设有普通调温阀外，还设有冷却水选择阀，以实现对高温水的两级控制。

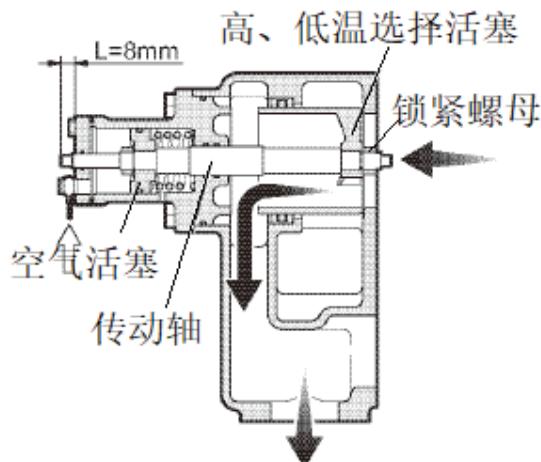
图 7 冷却水选择阀低温状态

当发电机负荷低于 75% 额定负荷时，冷却水选择阀状态如图 6 所示。空气活塞未通入空气，阀不动作（此时阀传动轴测量杆伸出  $L=28\text{mm}$ ），流经该阀的高温冷却水重新流回高温冷却水泵入口，从而使高温冷却水设定为  $85 \pm 4^\circ\text{C}$ 。低负荷时冷却水高温运行可以有效避免低温腐蚀。而当发电机负荷高于 75% 额定负荷时，冷却水选择阀状态如图 7 所示。空气活塞通入空气，阀动作（此时阀传动轴测量杆伸出  $L=8\text{mm}$ ），流经该阀的高温冷却水流回低温淡水出口，从而使高温冷却水设定为  $60 \pm 4^\circ\text{C}$ 。高负荷时冷却水低温运行可以有效减少热负荷。

故障发生后，检查人员对冷却水选择阀进行了拆解，发现该阀的锁紧螺母丢失（见图8）。当发电机高负荷工作时，该阀的高、低温控制活塞会被推至最右位（见图7）。锁紧螺母如果丢失，则该活塞无法返回左位。这样高温冷却水只能在低温模式下工作。发电机低负荷时，同时高温冷却水又在低温模式下运行，将进一步导致缸套水温降低，大约保持在44℃左右，长期未得到修复。虽然冷却水温度低，冷却效果好，但缸套内外温差会变大，热应力也随之增大，同时温度低还易引起低温腐蚀。在冷却水低温产生的较大热应力及其它负荷和应力的共同作用下，缸套产生了裂纹。裂纹的产生导致缸套水漏入气缸，活塞往复运动产生液击，从而造成了本次严重的机损事故。
